SERVIZIO DIAGNOSTICA STRUTTURE LIGNEE

## RELAZIONE TECNICA

**Indagine diagnostica sulla struttura lignea della copertura  
XXX**

Gennaio 2002

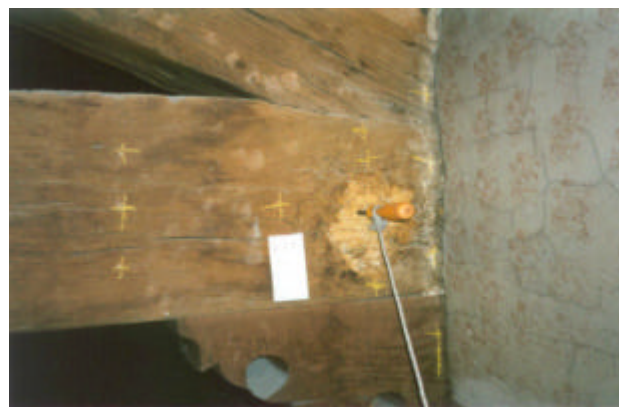
Foto 4 – Capriata C11: Veduta dell'appoggio Dx (lato Anteriore)

Capriata	Stato di conservazione/Note particolari	Specie legnosa (1)	Categoria (2)	Indicazioni (3)
C11	catena composta da due elementi consecutivi giuntati con unione a dardo di Giove a doppio dente con rottura parziale di uno dei denti; il puntone inferiore Sx presenta una protesi in testata Sx			
	<i>puntone inferiore Sx</i> : attacco da insetti superficiale	Q	nc	v
	<i>puntone inferiore Dx</i> : attacco da insetti superficiale; parzialmente degradato in corrispondenza dell'indentatura con la catena	Q	3 <sup>a</sup>	v
	<i>puntone superiore Sx</i> : attacco da insetti superficiale	C	1 <sup>a</sup>	v
	<i>puntone superiore Dx</i> : attacco da insetti superficiale	C	1 <sup>a</sup>	v
	<i>catena Sx</i> : attacco da insetti superficiale	Q	3 <sup>a</sup>	v
	<i>catena Dx</i> : attacco da insetti superficiale, testata Dx gravemente cariata	Q	3 <sup>a</sup>	v
	<i>controcatena</i> : attacco da insetti superficiale	Q	2 <sup>a</sup>	v
